MODELE : V11 Ballabio – Cafè Sport – Cat 2003-2005

OBJET : Nouveau câble indicateur de vitesse

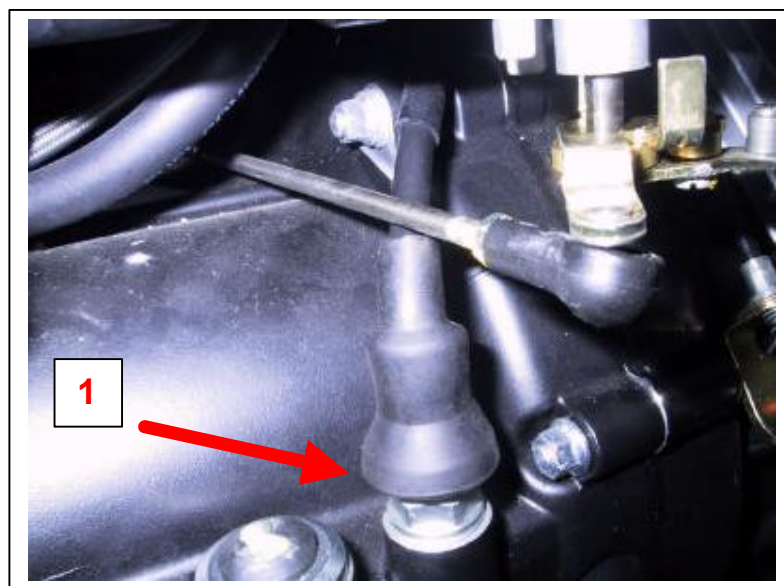
Photo 1

Nous avons constaté la possibilité de rupture du câble de l'indicateur de vitesse sur les véhicules susmentionnés équipés de commande des gaz avec câble de retour (code 01603380) suite à un angle excessif de fixation au moteur (1). (Photo 1)

En cas de remplacement du câble, les nouveaux câbles code 01760481 (remplaçant le code 01760480) et code 01760492 (remplaçant le code 01760491) sont disponibles en pièces détachées. Ils sont dotés d'une fixation au moteur avec un angle modifié (20°).
